Polybutylénová rúrka

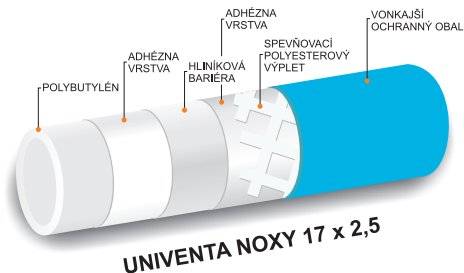
NEVÝHODY

- Vyššia cena

VÝHODY

- Kvalitný materiál
- Vysoká oteruvzdornosť
- Homogénne robustné jadro
- Hliníková 100% kyslíková bariéra
- **Záruka 25 rokov**

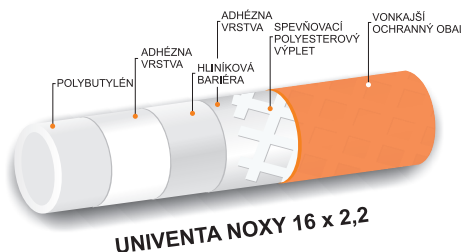
Polybutylénová rúrka

NEVÝHODY

- Vyššia cena
- Tenšie homogénne jadro oproti 17 x 2,5

VÝHODY

- Kvalitný materiál
- Vysoká oteruvzdornosť
- Homogénne robustné jadro
- Hliníková 100% kyslíková bariéra
- **Záruka 10 rokov**
